SANERINGSPLAN

*ten behoeve van een bedrijfsterrein aan de
Aaltenseweg 2-4 te Lichtenvoorde*

Datum: 14 maart 2001, definitief
Auteur: Ing. L.A.J.M. Alferink
Telefoon: 0575-517298
Opdrachtgever: Koninklijke Hulshof's Verenigde Fabrieken b.v.
Postbus 4
7130 AA LICHTENVOORDE
Projectnummer: 991111AL.711

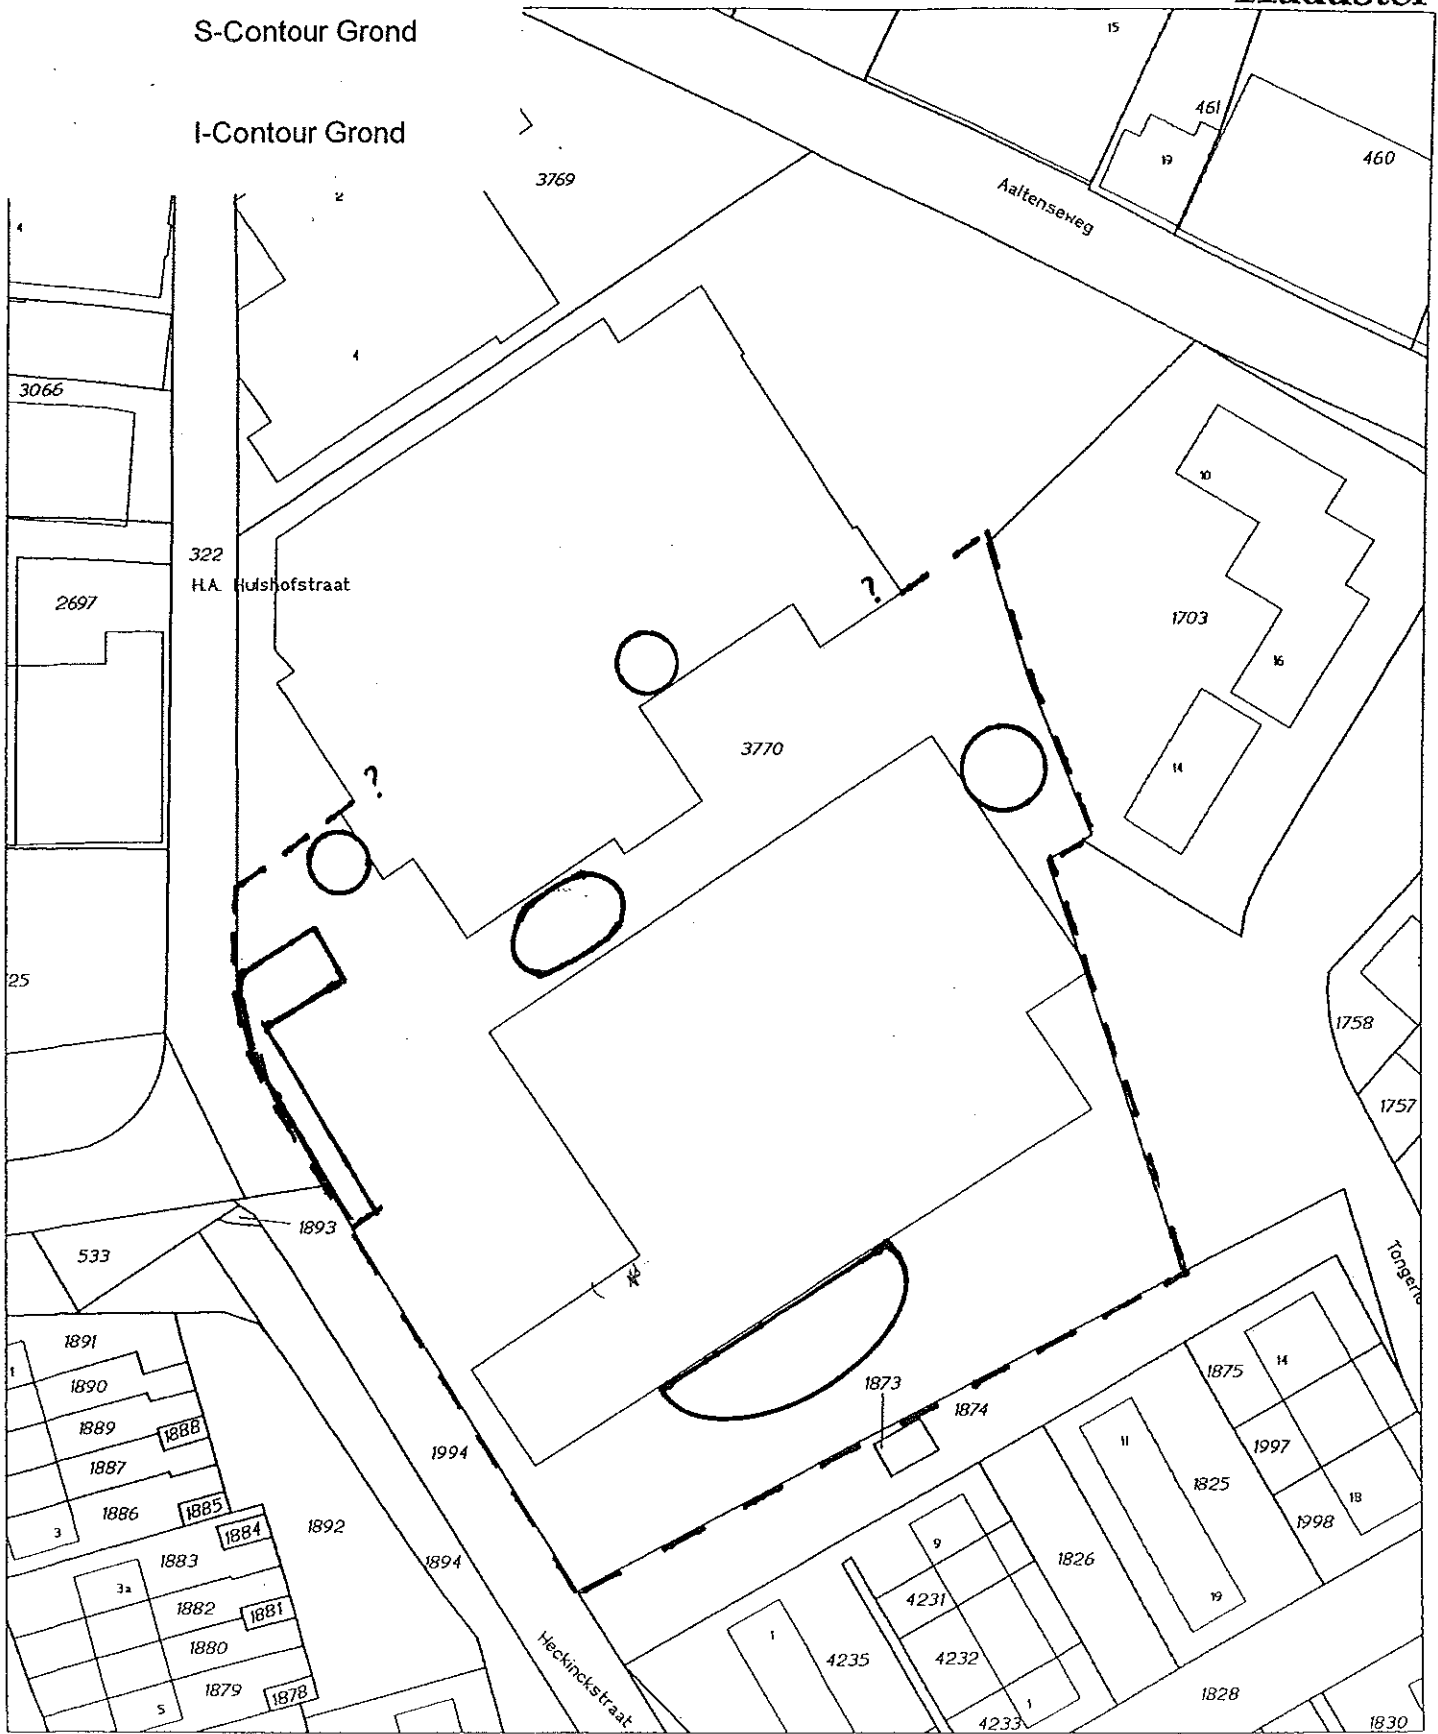
Bijlage 2: Vlekkenkaarten 0-50 cm-mv en 50-100 cm-mv

S-Contour Grond

I-Contour Grond

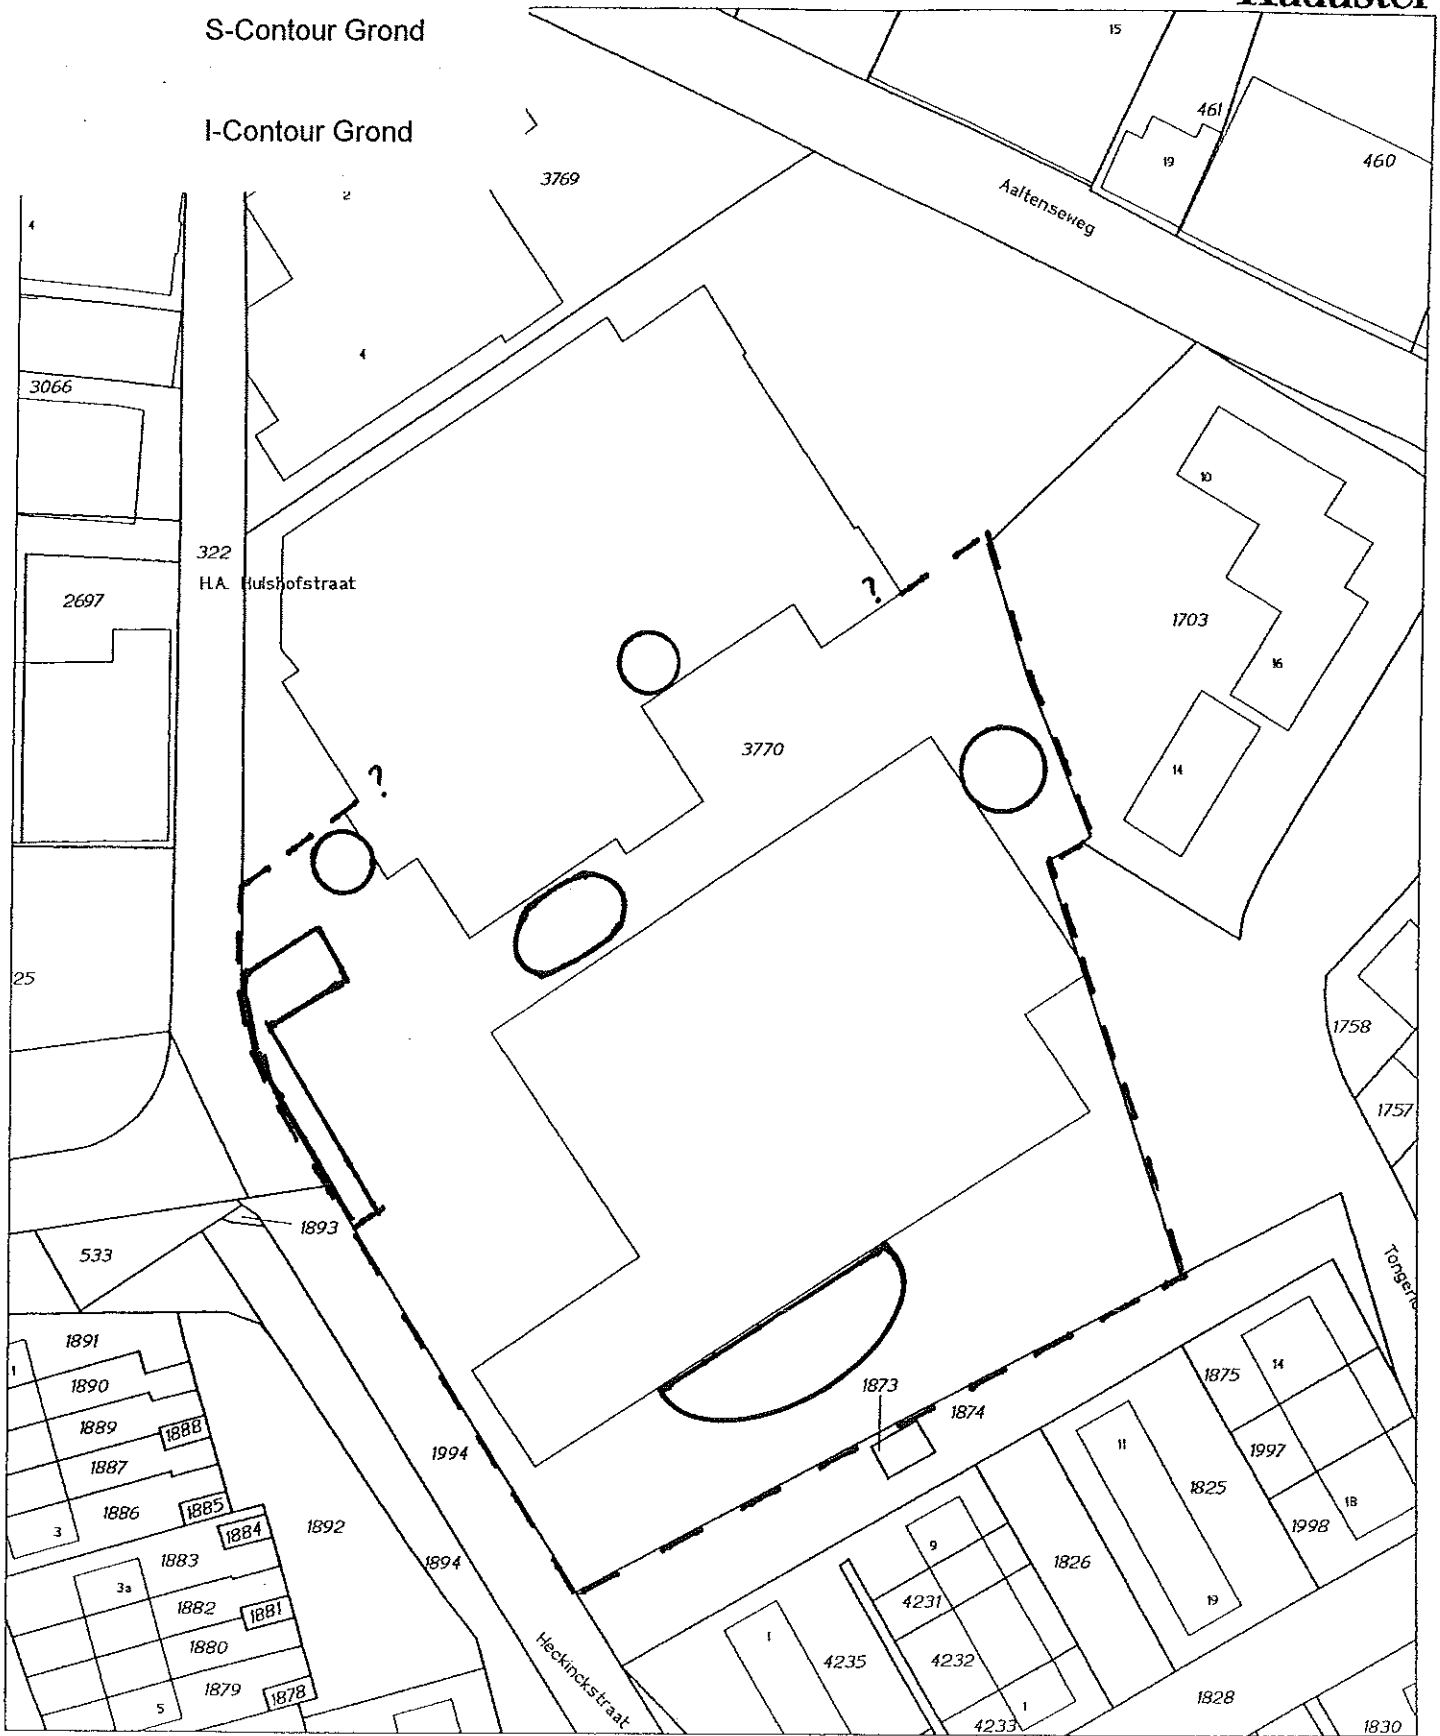
S-Contour Grond

I-Contour Grond

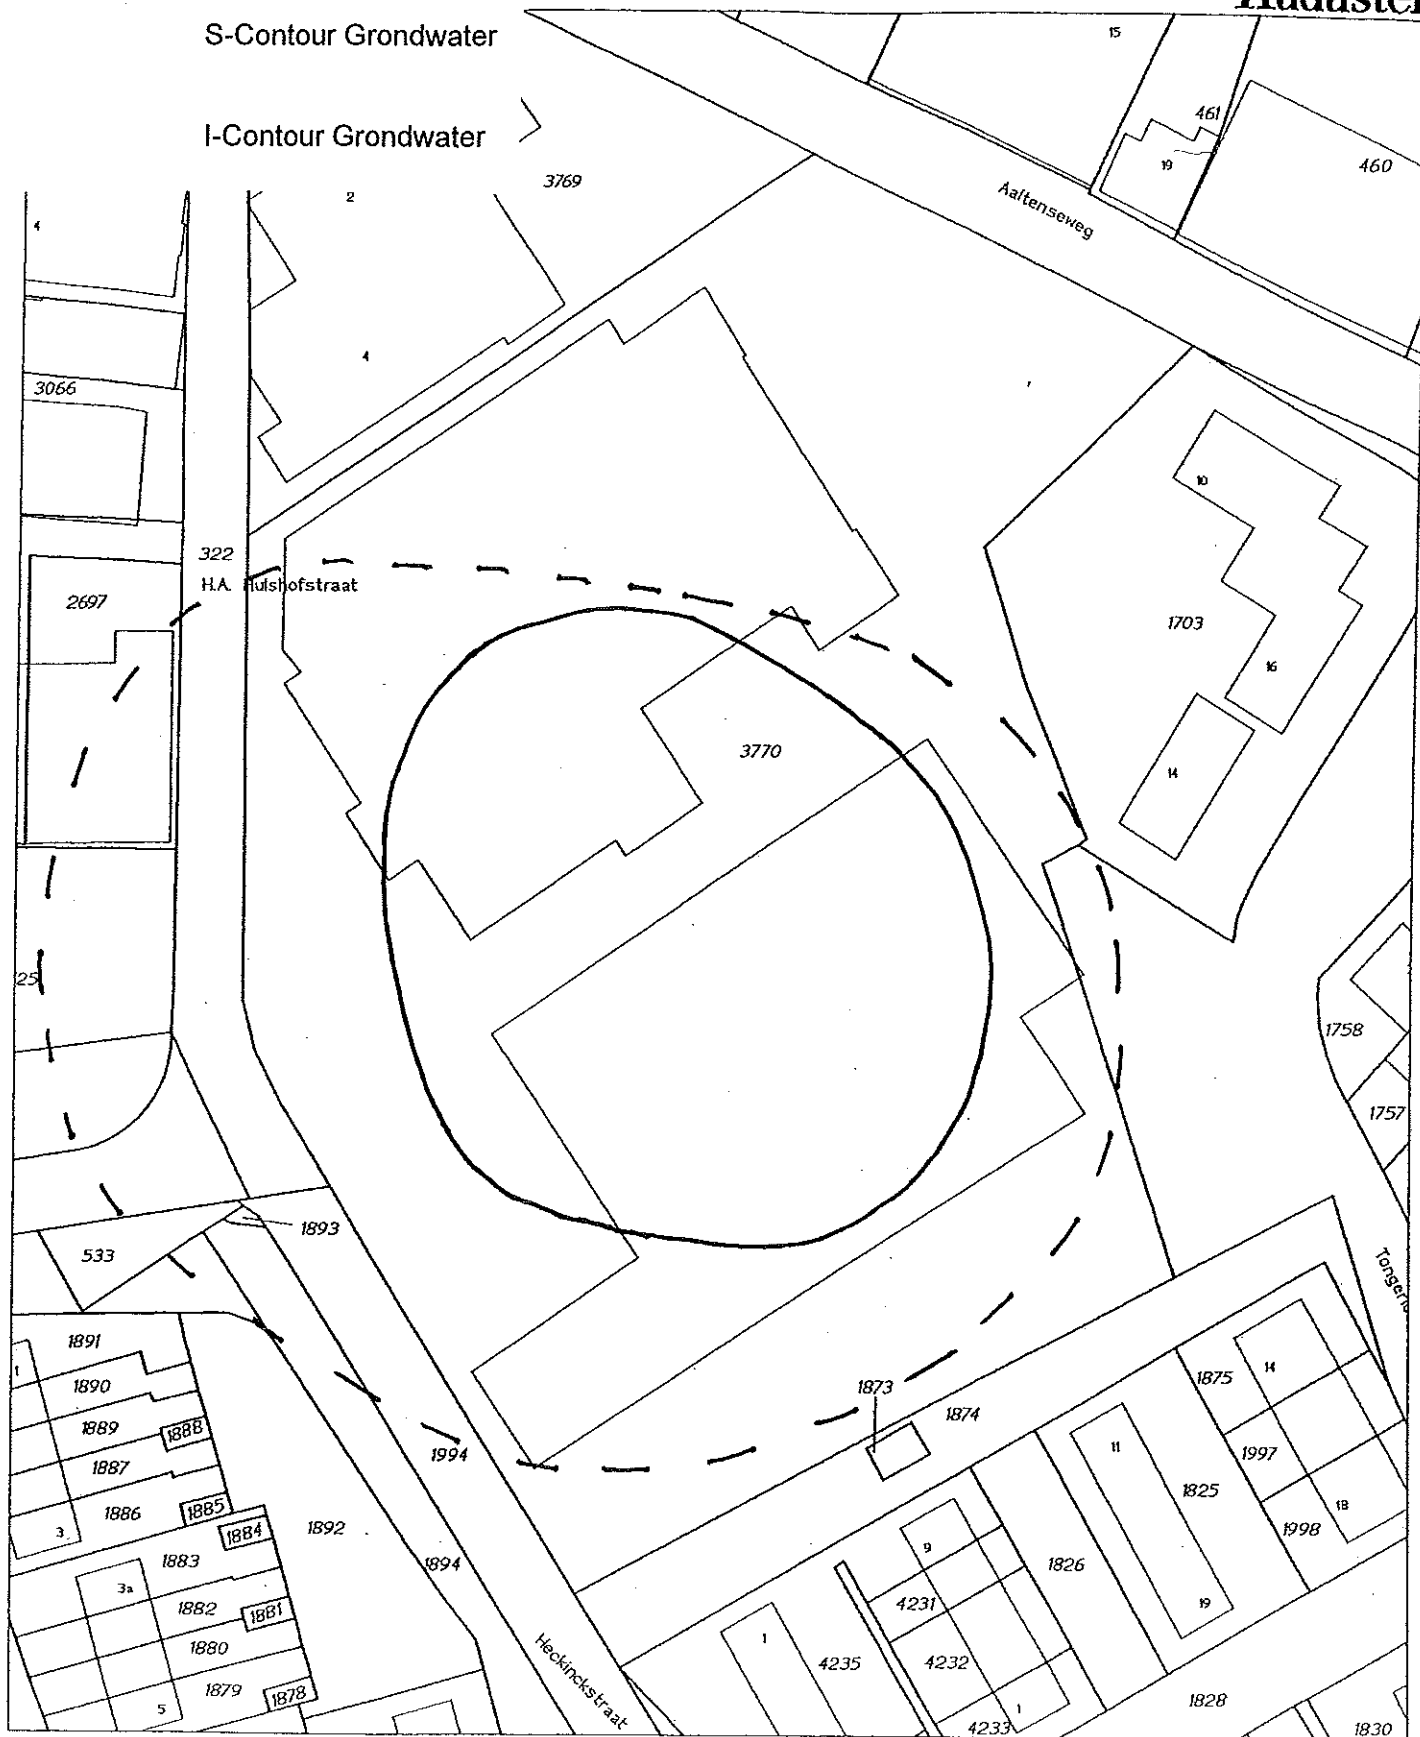
S-Contour Grondwater

I-Contour Grondwater

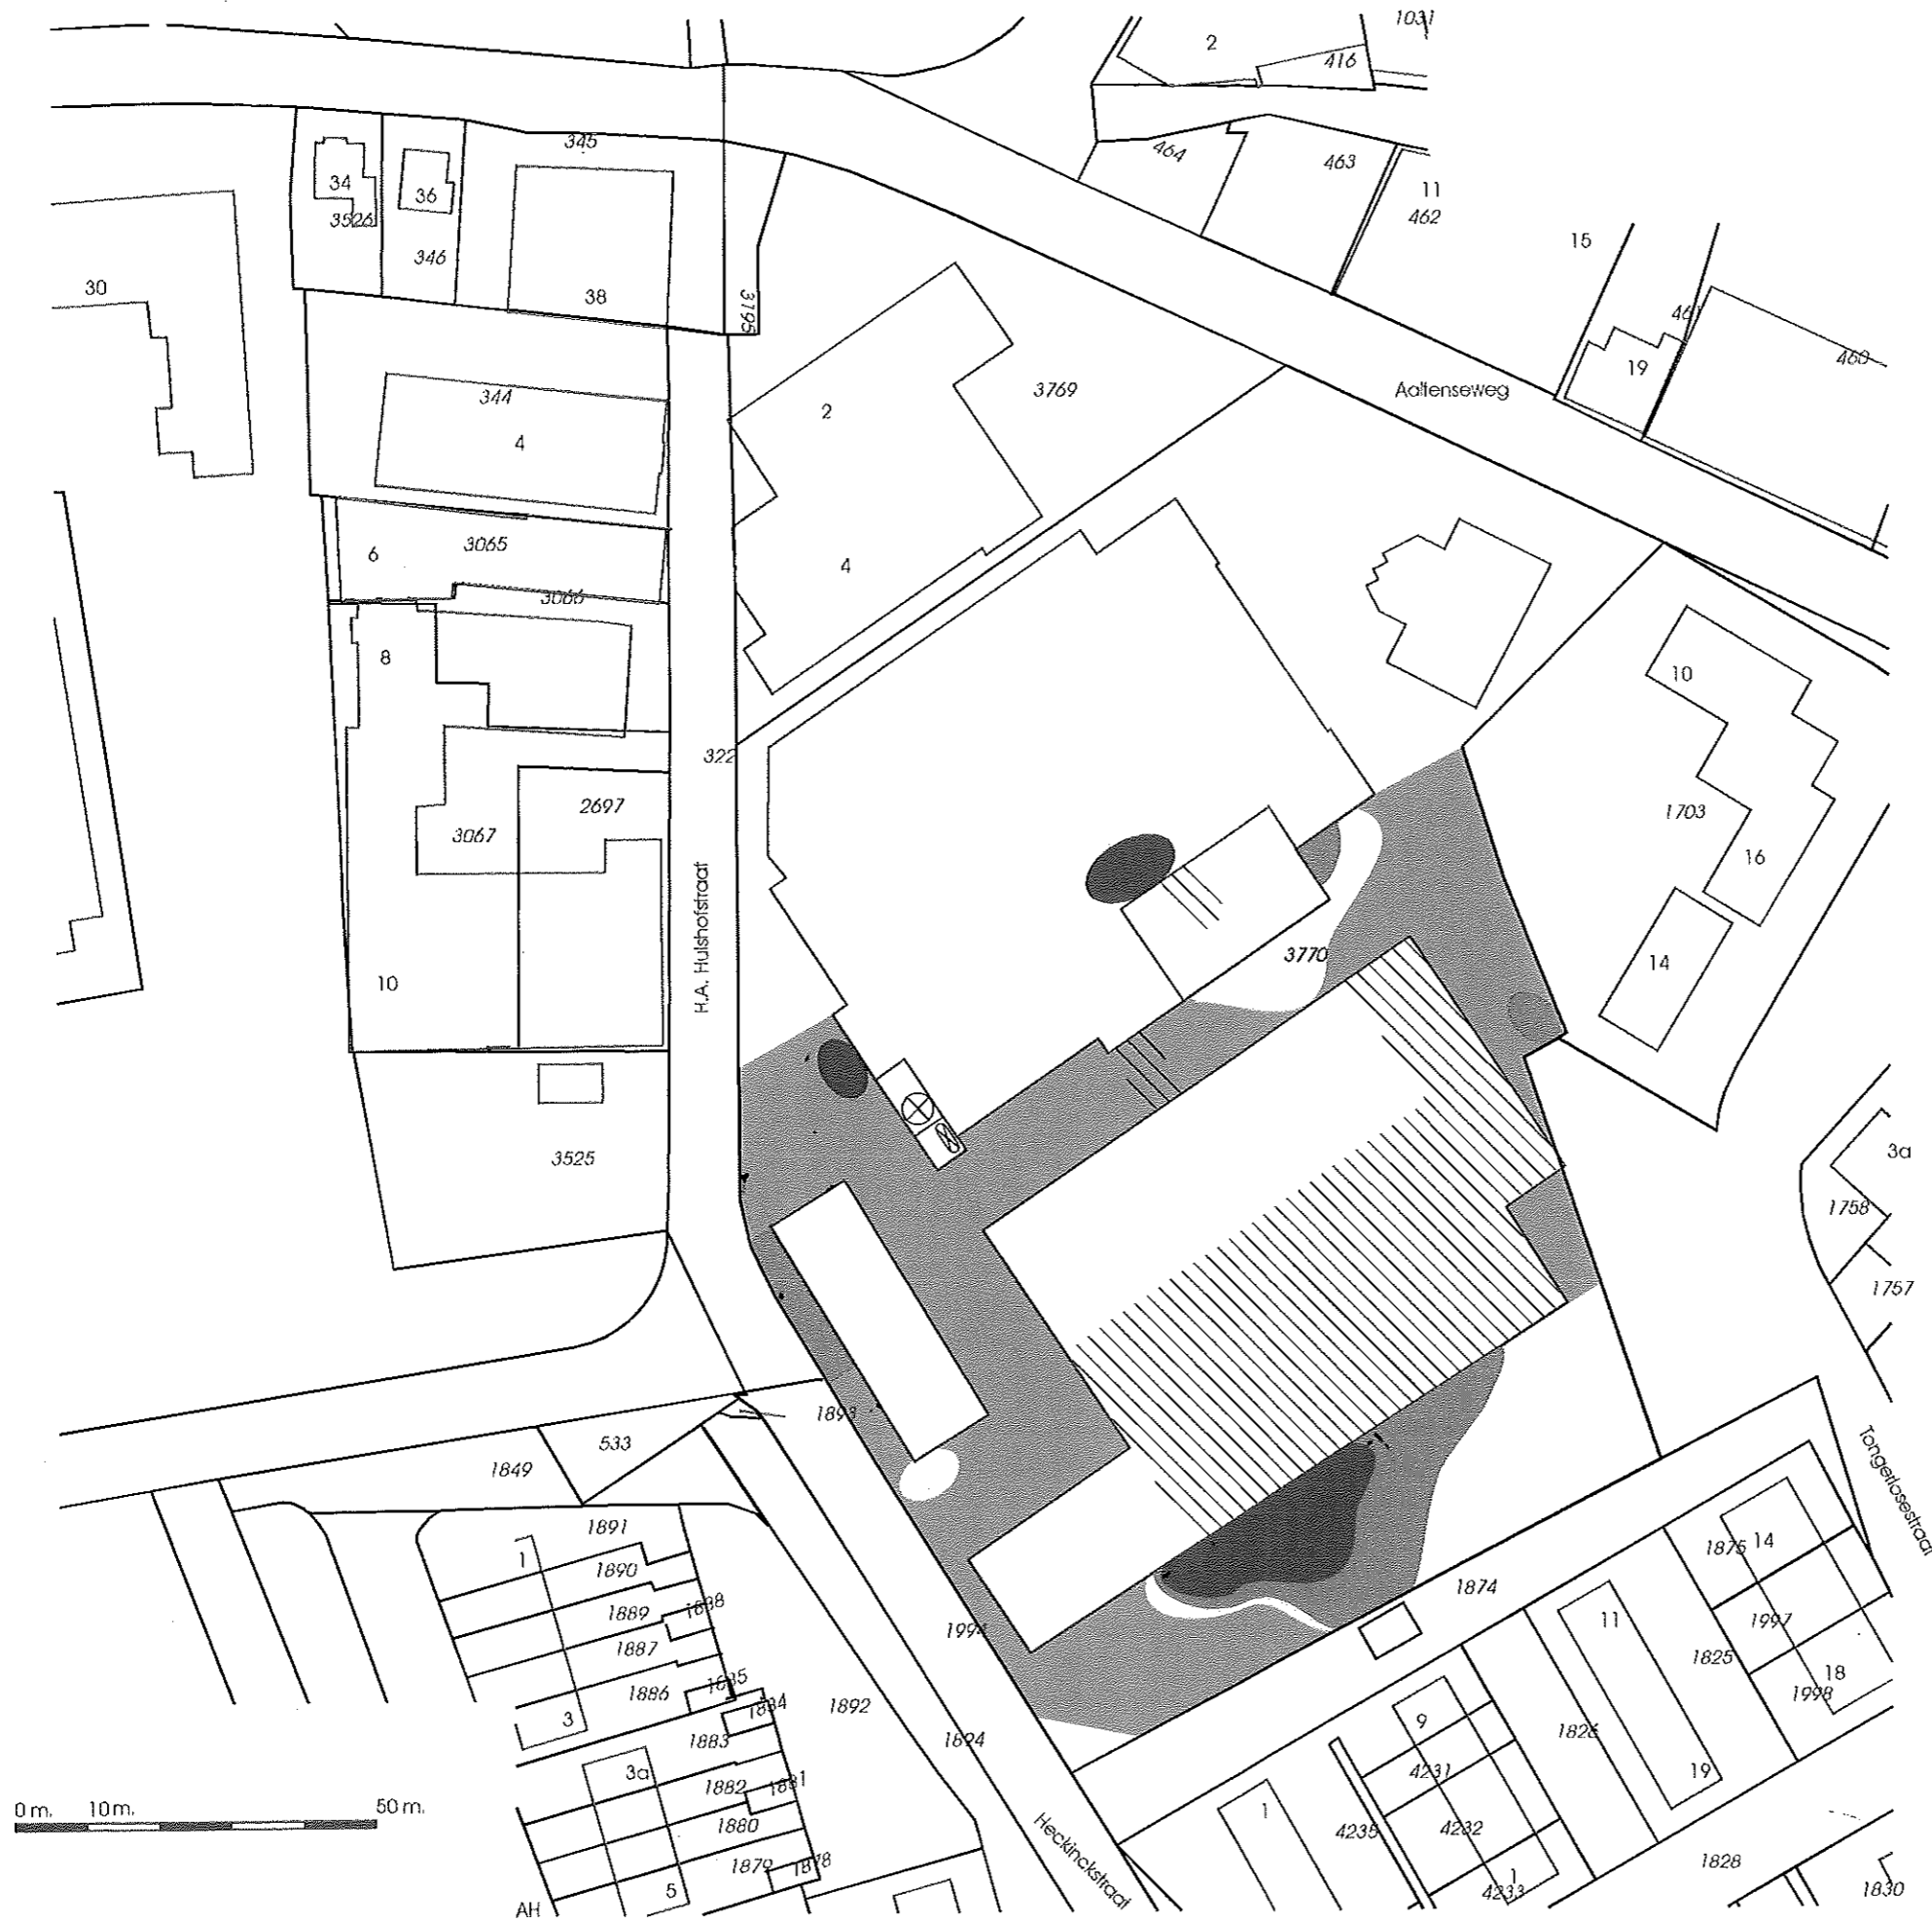
Bijlage	vlekkenkaart bodemkwaliteit laag 0-50 cm-mv
---------	---

- hergebruik sterk verontreinigd materiaal binnen geval
- hergebruik matig verontreinigd materiaal binnen geval
- hergebruik licht verontreinigd materiaal binnen geval
- hergebruik niet verontreinigd materiaal binnen geval
- geen gegevens
- gesaneerde deellocatie

Niet bekend is waar eventueel grond vrij zal komen. Er is niet aan te geven of de eventuele vrijkomende grond niet, licht, matig of sterk verontreinigd is. Deelpartijen kunnen op dit moment niet worden aangegeven. Er wordt zoveel mogelijk met een gesloten grondbalans gewerkt. Hergebruik van verontreinigde grond mag niet leiden tot verslechtering van de kwaliteit van de ontvangende bodem. Sterk verontreinigde grond wordt alleen hergebruikt binnen de interventiewaarde contour. In bijlage 2 is in een vlekkenkaart vaksgewijs weergegeven welke delen van het terrein niet, licht, matig of sterk verontreinigd zijn met chroom. Dit is weergegeven in de, voor de bouw relevante, bodemlagen 0-50 cm-mv en 50-100 cm-mv. Indien het niet mogelijk is grond binnen de locatie nuttig te hergebruiken dan zal deze worden afgevoerd. Na bemonstering van de vrijkomende / vrijgekomen partij zal de bestemming (erkende verwerker / een werk of dergelijke) worden vastgesteld.

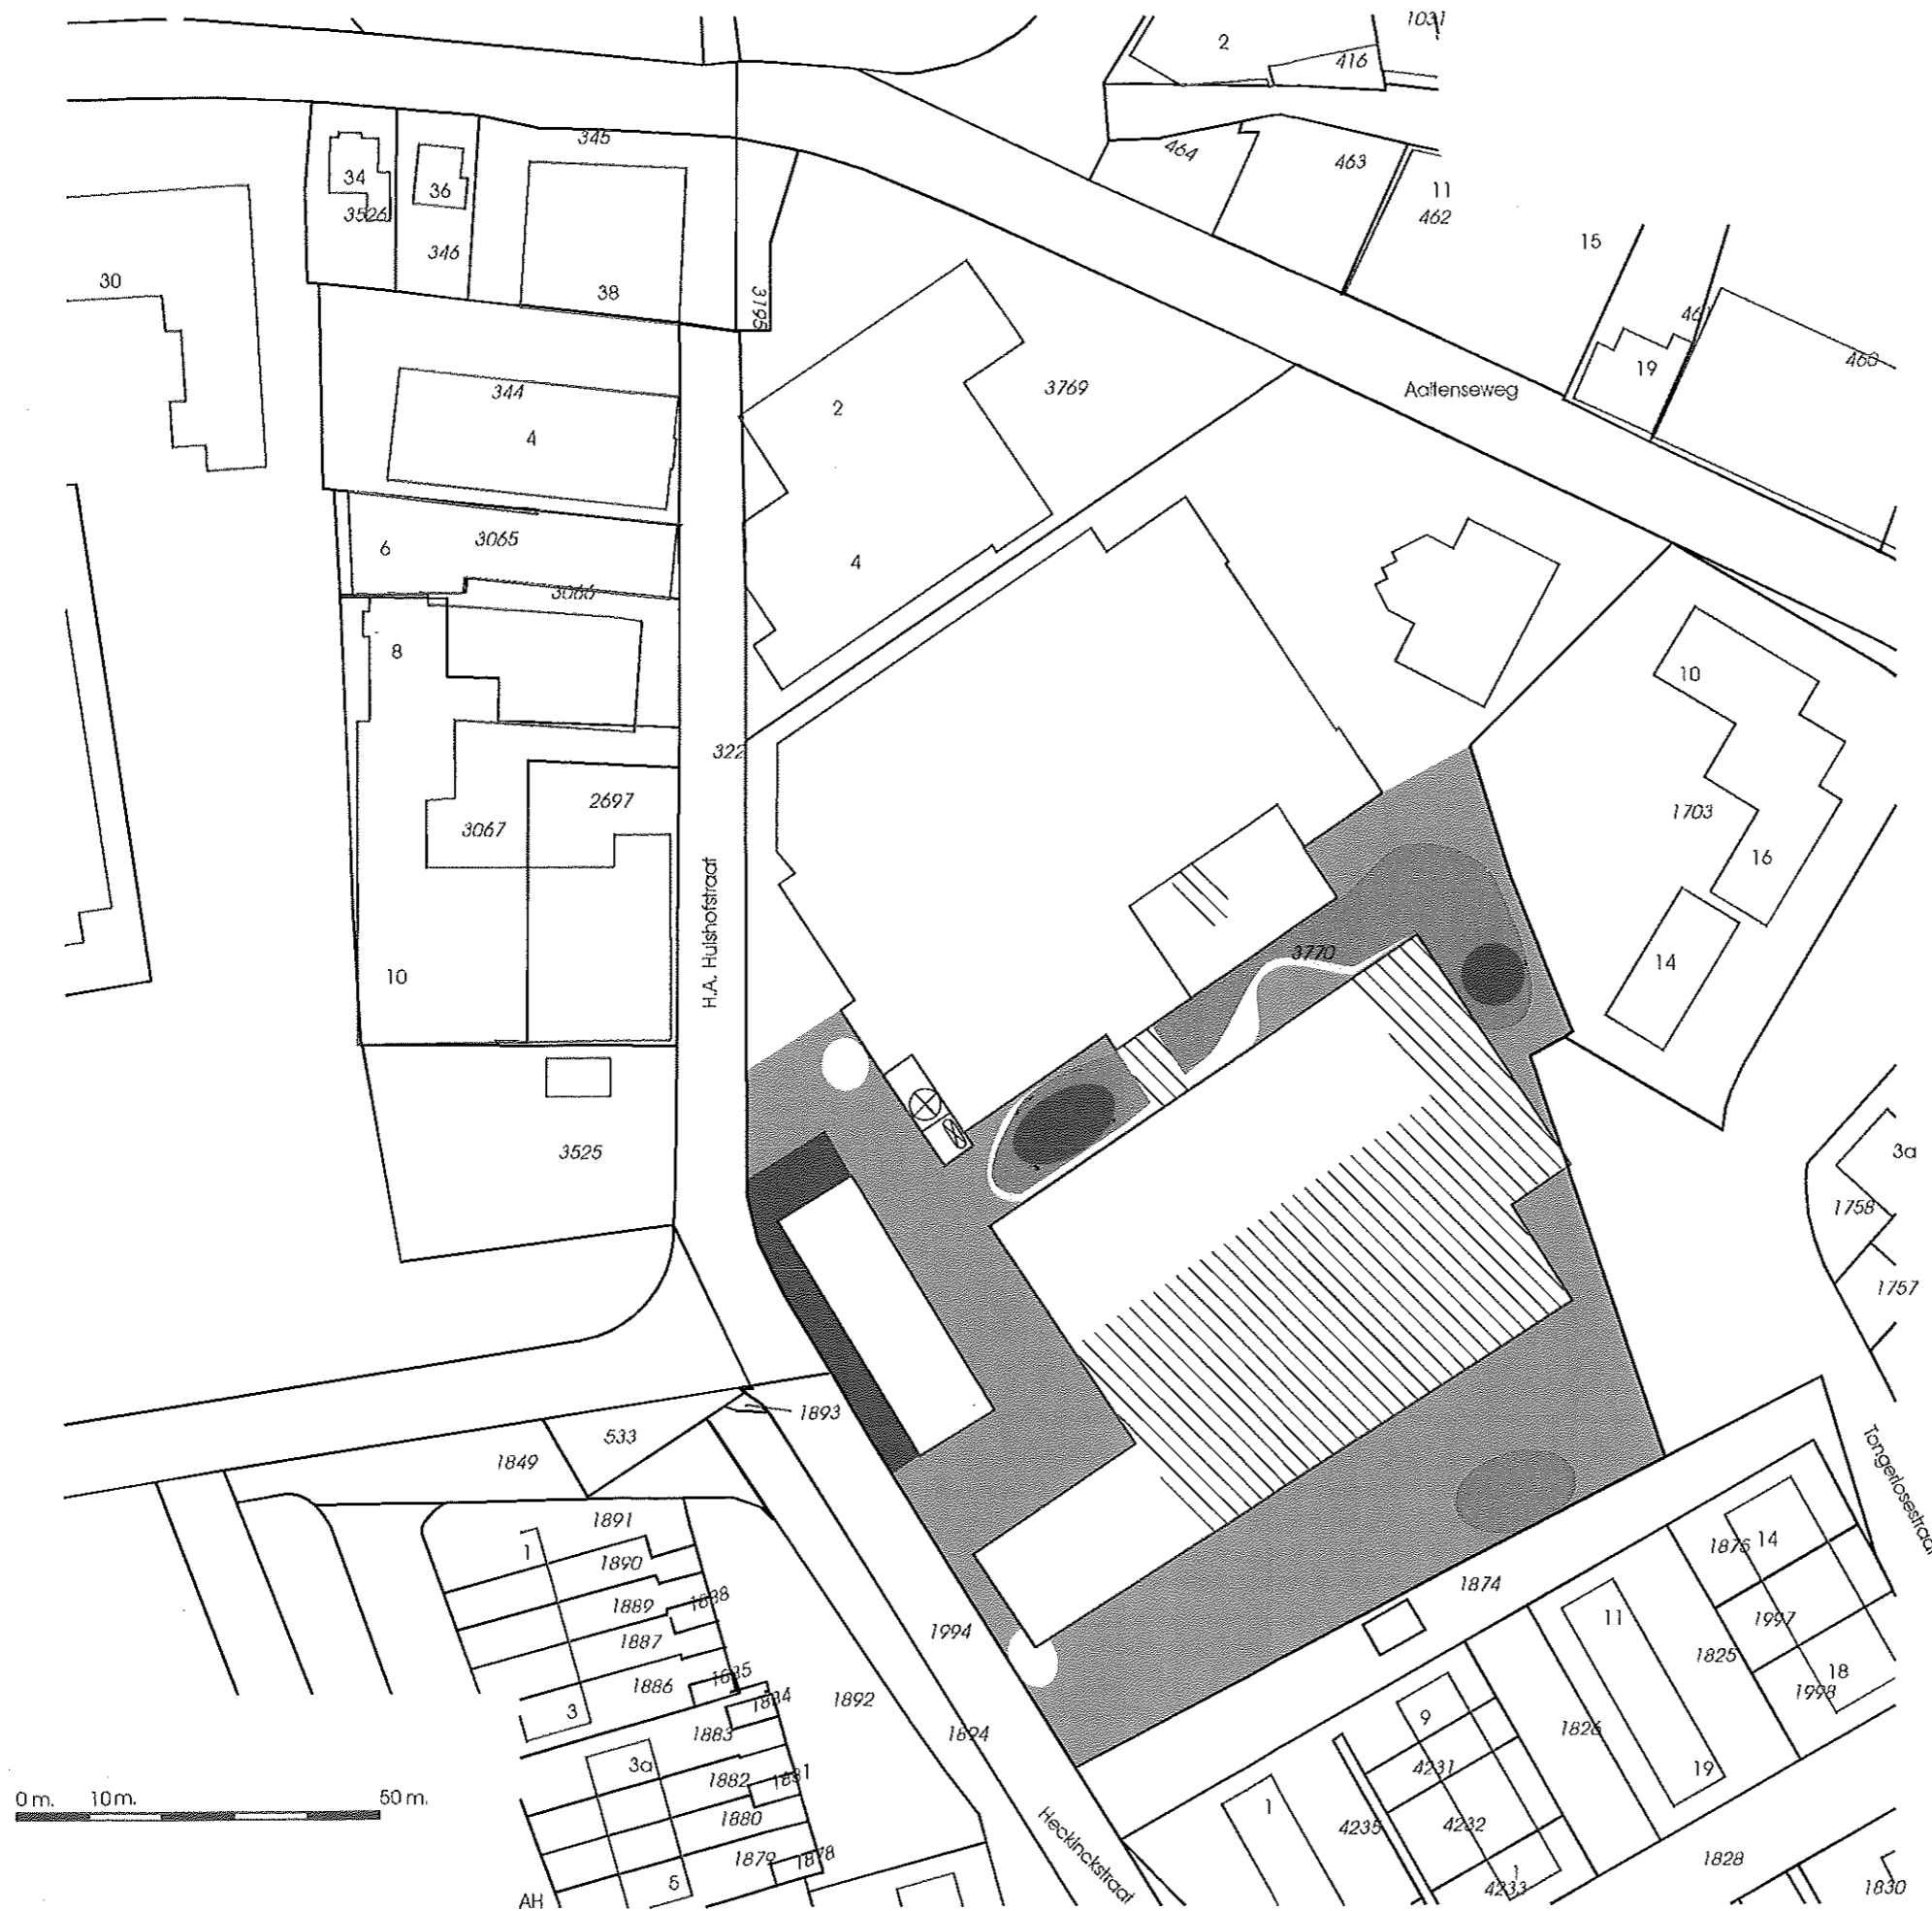
Bijlage	vlekkenkaart bodemkwaliteit laag 50-100 cm-mv
---------	---

gesaneerde deellocatie

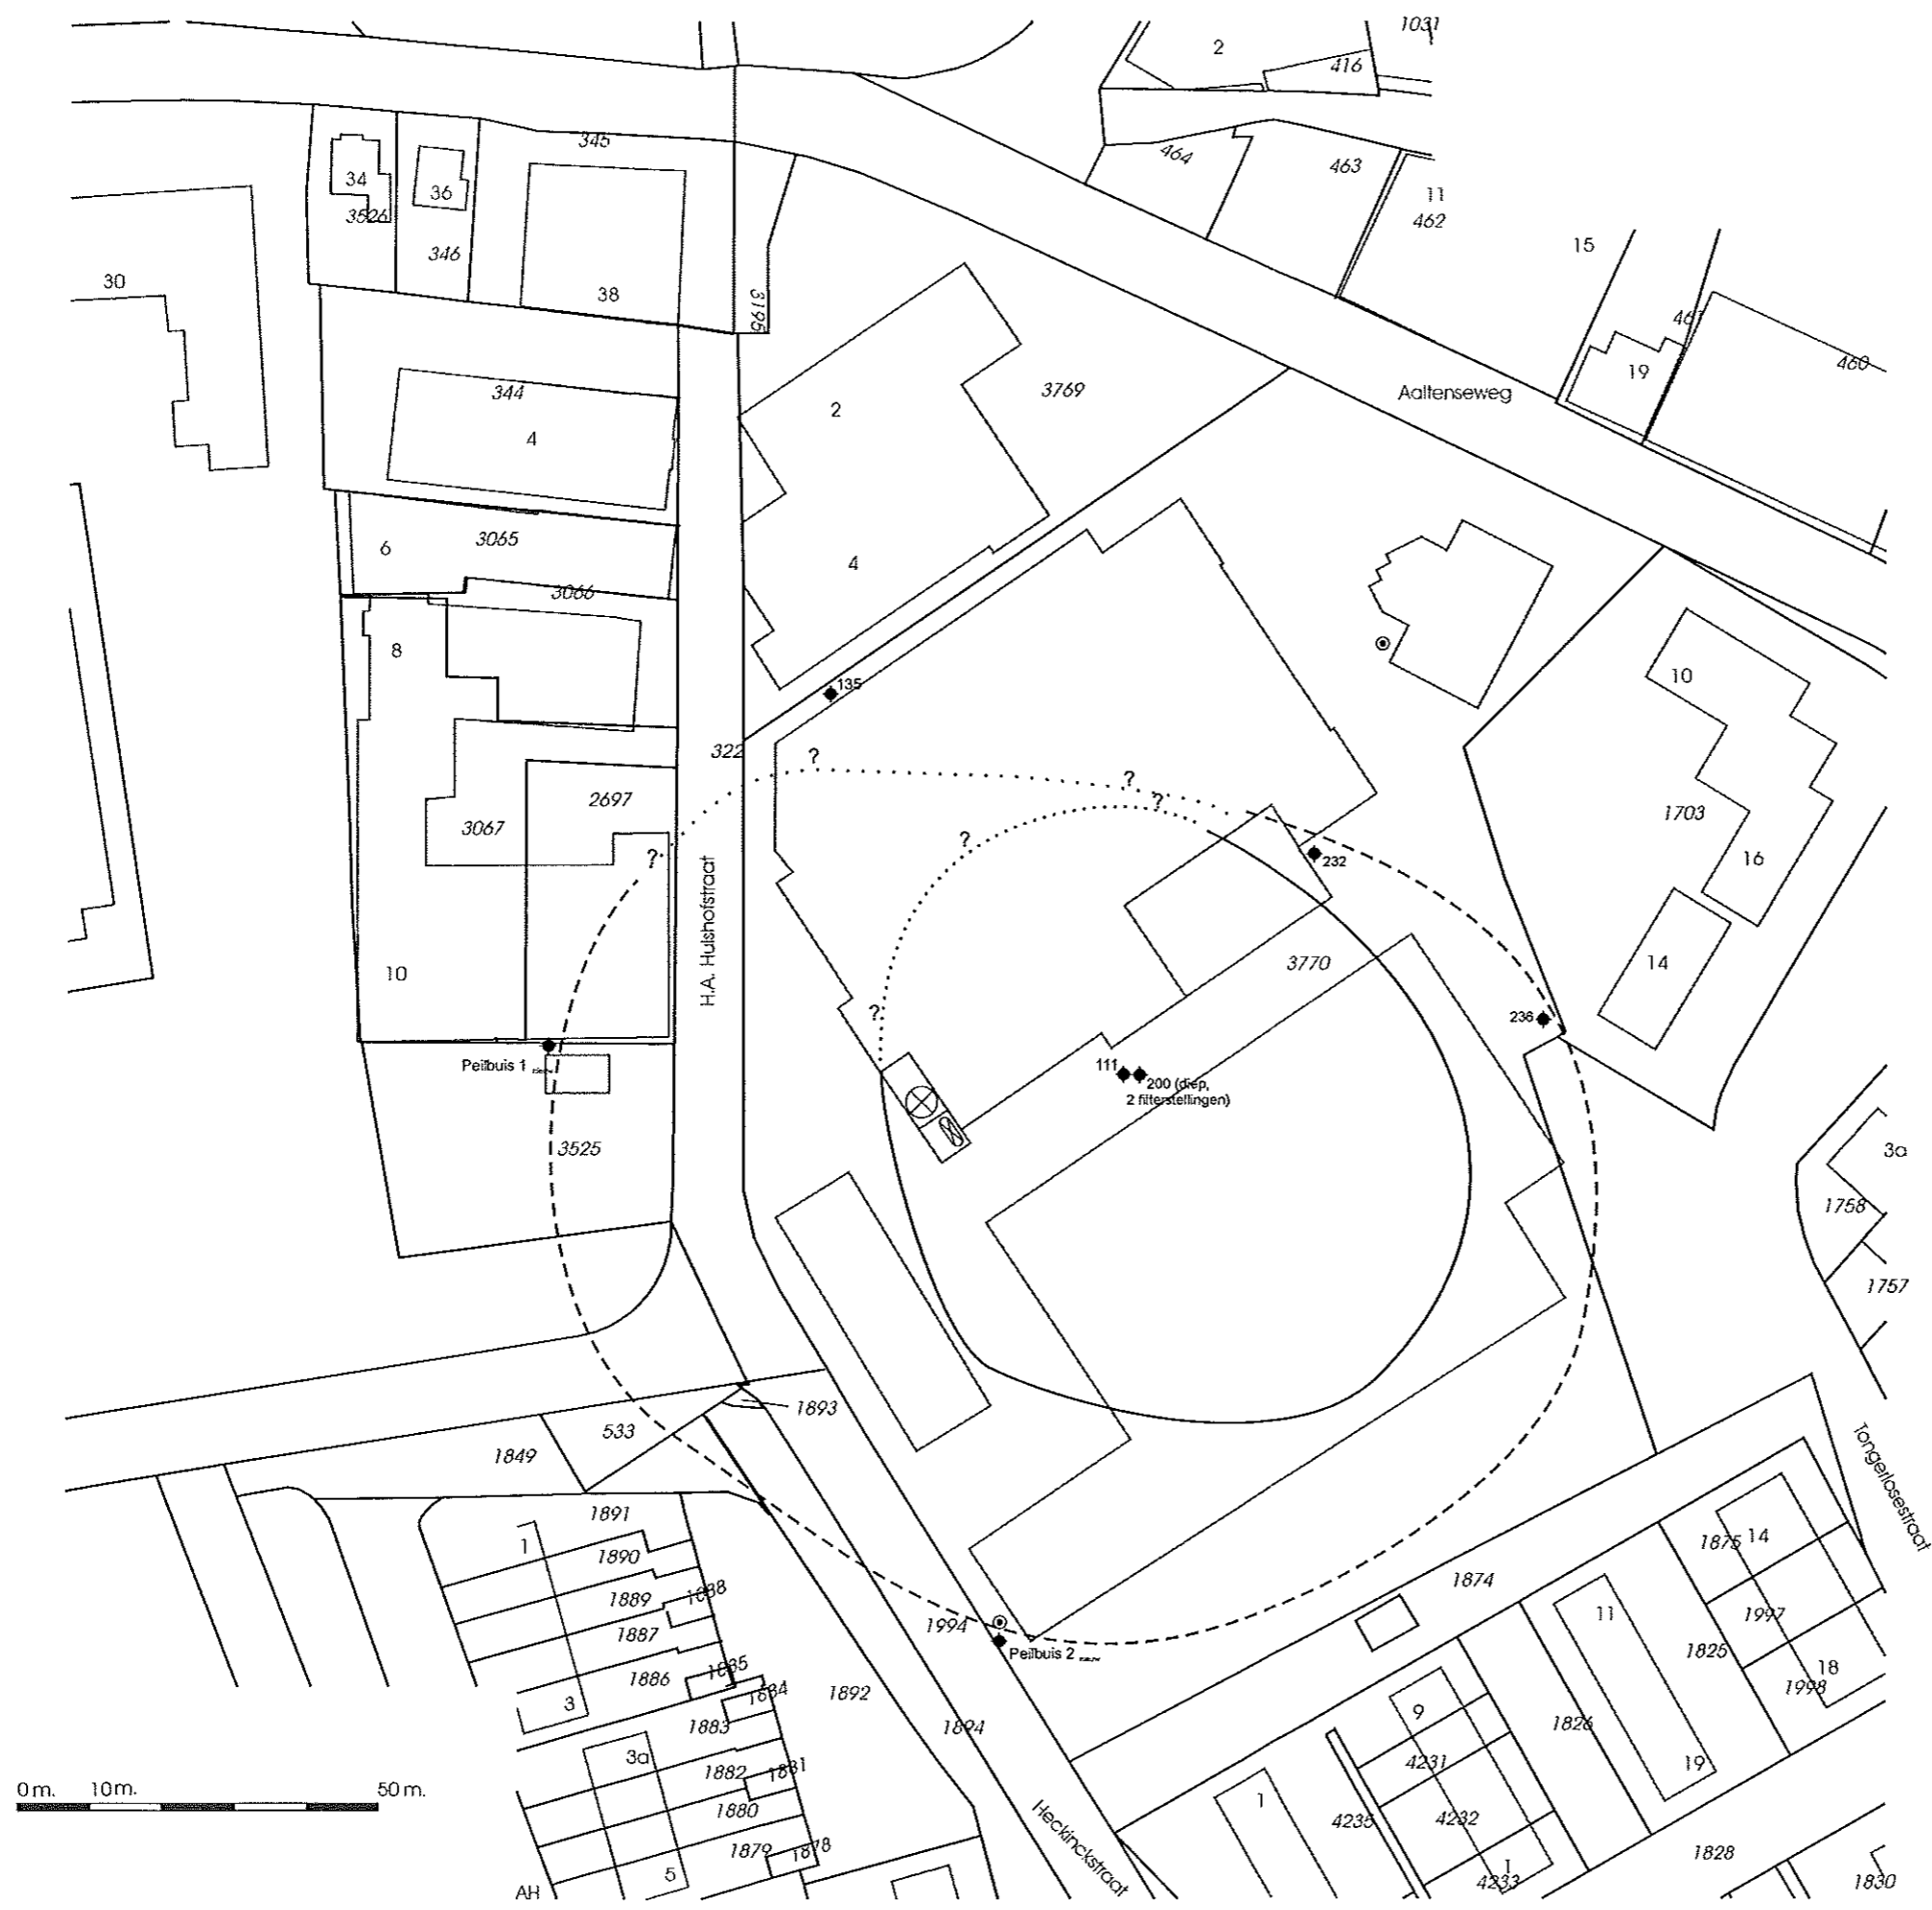
- ◆ Monitoringspeilbuis
- ⊙ Onttrekkingsbron
- Vermoedelijke I-contour
- - - Vermoedelijke S-contour

In de peilbuizen 111 en 126 is, net als ten tijde van de voorgaande bemonstering, respectievelijk een sterk en licht verhoogd gehalte chroom aangetroffen. Ter plekke van peilbuis 111 is tevens een licht verhoogd gehalte (100 µg/liter) trichlooretheen aangetroffen. In de onttrekkingsbronnen B1 en B4 is in het grondwater naftaleen licht verhoogd aangetroffen.
